**Edital n.º59/2019**

#### **AUTO DE VISTORIA**

Aos vinte e sete dias do mês de novembro de dois mil e dezanove, a comissão de vistoria composta pelos peritos António Sérgio Pereira Gouveia Campelo, engenheiro civil, técnico superior, Elsa Isabel Gonçalves Pires Azevedo Cardoso, arquiteta, técnica superior, Vera Lúcia da Silva Alves, técnica superior, procederam de acordo com o despacho do sr. Presidente, datado de 12 de novembro de 2019, à vistoria nos termos previstos no artigo 90º do Decreto – Lei nº 555/99, alterado e republicado pelo Decreto-Lei nº 136/14 de 9 de setembro, para efeitos de verificação das condições de segurança e salubridade de um prédio localizado na rua Principal nº 30, Jamprestes, da freguesia dos chãos.

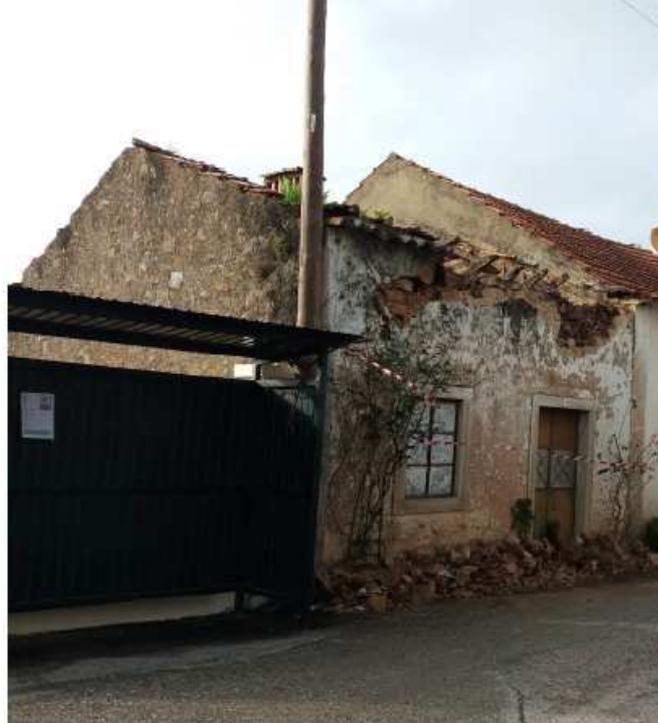
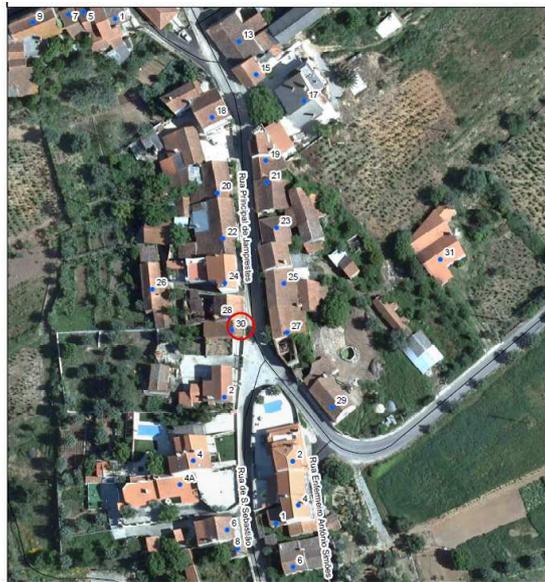
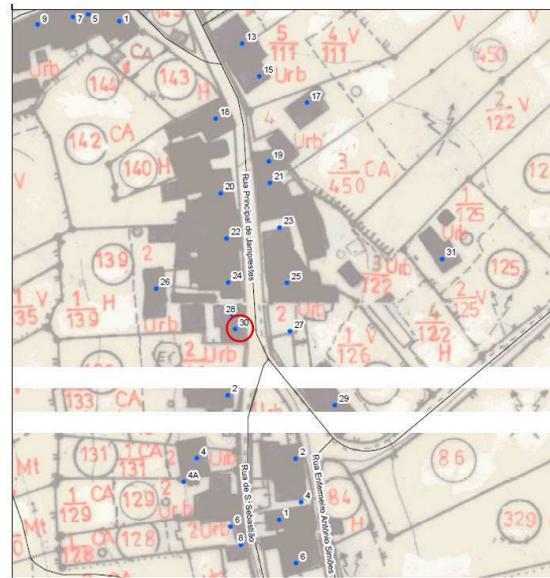
-----FAZ SABER, é notificado o proprietário, do prédio identificado na fotografia e ortofotomapa e cadastro anexos, sito na Rua Principal de Jamprestes, nº 30, freguesia de Chãos, para efetuar as diligências referentes ao restabelecimento das condições de segurança do edifício mencionado em epígrafe, de acordo com as condicionantes constantes no ponto IV do auto de vistoria anexo, em cumprimento do meu despacho de 13/12/2019, no prazo de 5 e 30 dias.-----

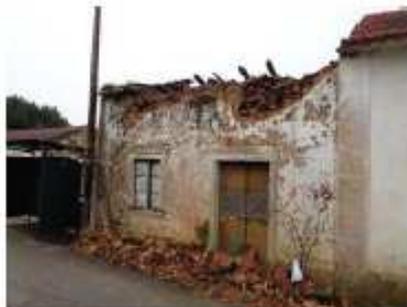
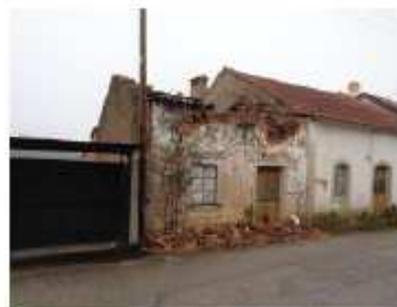
O prédio apresenta uma estabilidade normal suportado por paredes de alvenaria de pedra, mas ao nível do topo e por queda da cobertura, parte da parede desmoronou com alguns resíduos confinados na via pública. A parede apresenta pouca consistência e estabilidade.

A comissão entende que existe perigo eminente de desmoronamento para a via pública, resultante da instabilidade da parede da fachada principal.

- delimitação no prazo de 5 dias do espaço fronteiro ao edifício, 0,50 metro com fitas de sinalização de perigos vários fixadas em estacas com uma altura de boa visibilidade;
- no prazo de 30 dias proceder à demolição da parede em confronto com a rua até à altura de 1,0 metro.
