**Edital n.º2/2020**

### AUTO DE VISTORIA

Aos quinze dias do mês de janeiro de dois mil e vinte, a comissão de vistoria composta pelos peritos António Sérgio Pereira Gouveia Campelo, engenheiro civil, técnico superior, Elsa Isabel Gonçalves Pires Azevedo Cardoso, arquiteta, técnica superior, Vera Lúcia da Silva Alves, técnica superior, procederam de acordo com o despacho do sr. Presidente, datado de 23 de dezembro de 2019, à vistoria nos termos previstos no artigo 90º do Decreto – Lei nº 555/99, alterado e republicado pelo Decreto-Lei nº 136/14 de 9 de setembro, para efeitos de verificação das condições de segurança e salubridade de um prédio localizado na rua do Pocinho nº 1, no lugar de Chãos da freguesia de Chãos.

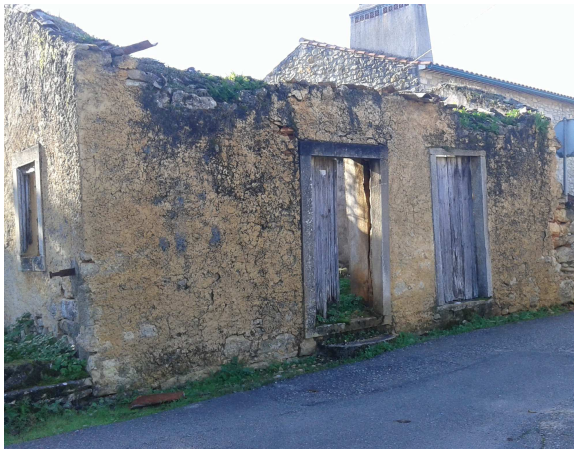
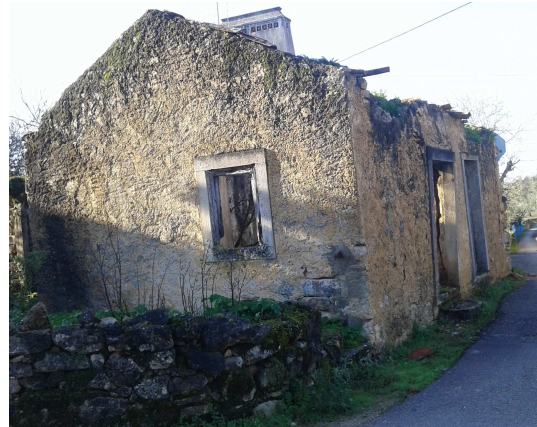
-----FAZ PÚBLICO POR ESTA VIA, que é notificado o proprietário do prédio sito na Rua do Pocinho, nº 1, freguesia de Chãos, identificado nas fotografias e ortofotomapa e cadastro anexos, para efetuar as diligências referentes ao restabelecimento das condições de segurança do edifício mencionado em epígrafe, de acordo com as condicionantes constantes no ponto IV do auto de vistoria anexo, em cumprimento do meu despacho de 21/01/2020, no prazo de 90 dias.-----

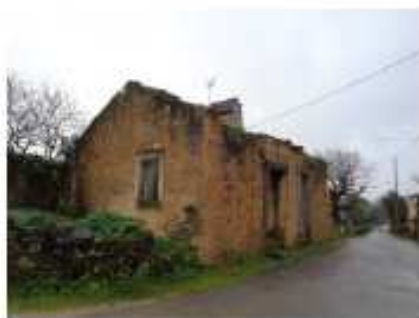
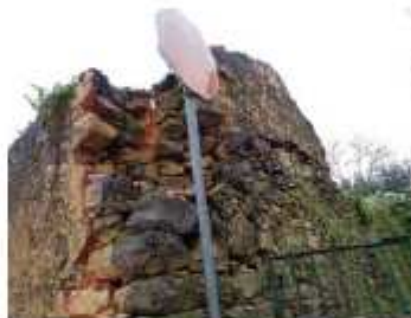
O prédio está abandonado e em ruína, só lhe restam as paredes em alvenaria de pedra. A parede da empena lateral direita já perdeu parte do cunhal, está cercada por uma espécie vegetal de tipo trepadeira e potencia uma maior instabilidade.

A comissão entende que existe perigo de desmoronamento para a via pública e do prédio confinante, resultante da instabilidade das paredes.

- às demolições da parede confinante com a via pública e parede da empena do lado direito, até à cota de 1,0 metro;
